INSTALACIÓN DE ATLETISMO AIRE LIBRE / PISTA CUBIERTA / SINGULAR
PISTA DE ATLETISMO DE ... (NOMBRE DEL ESTADIO)

INFORME DE DEFICIENCIAS A CORREGIR

DEFICIENCIAS QUE PRECISAN CORRECCIÓN

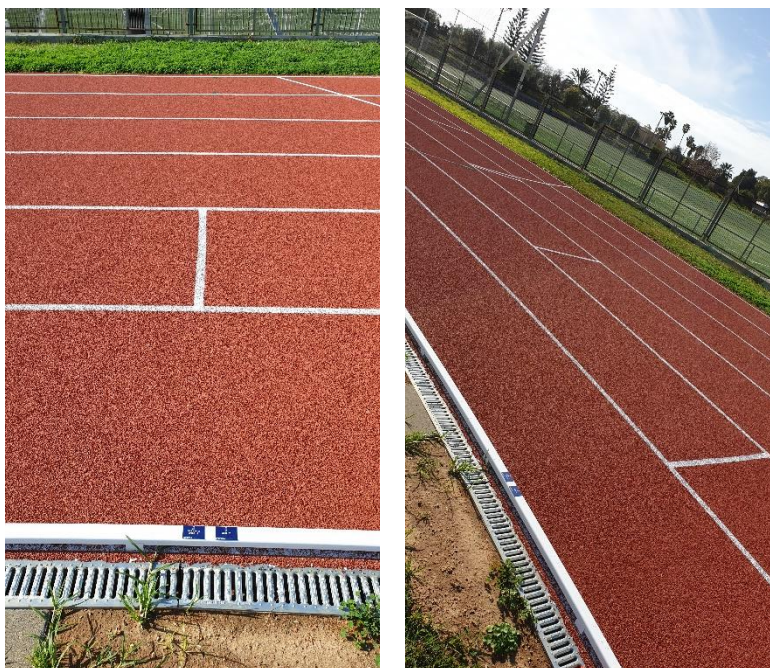
A.2.- Falta señalización inicio 1ª zona del relevo 4x60m.

A una distancia de 200m de meta, nos deberíamos encontrar dos señalizaciones coincidentes en cada calle. En este caso, la única señalización marcada a 200m de meta es la salida de la prueba de 200m (correcta en todas las calles), pero se ha omitido la señalización correspondiente al inicio de 1ª zona del relevo 4x60m.

Deberán señalizarse dichas marcas en todas las calles.

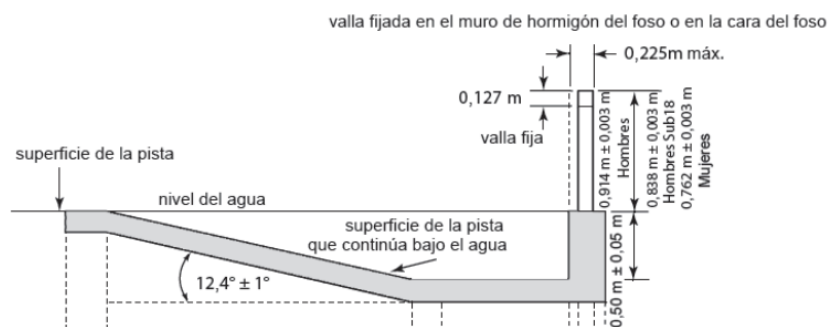
A.3 – Deficiencia con respecto a las alturas de la valla de obstáculos:

El obstáculo fijo de la ría solo se puede colocar a una altura, no correspondiendo esta con ninguna de las alturas reglamentarias:

Se aprecian únicamente dos posibilidades en cuanto a la colocación en altura del citado obstáculo. La primera y más elevada, nos da una medición de 0,85m al interior y de 0,88m al exterior del obstáculo, por lo que en ningún caso alcanzaría la altura que se precisa para la realización de las pruebas de categoría absoluta en hombres (0,914m).

La segunda posición sería aquella que se alcanzase al sacar los pasadores y dejando bajar el obstáculo hasta el punto en que hiciese tope con el suelo. Esta medida no ha sido posible comprobarla debido al mal estado del obstáculo y a la imposibilidad de sacar los pasadores del orificio donde están introducidos.

Además, se observa que de las tres posiciones (alturas) que se requieren en la Regla Técnica 23.5. el obstáculo solo permite ser fijado en una posición, que en ningún caso corresponde a las tres alturas citadas en el RIA.

Dicho obstáculo deberá ser adecuado para que pueda ser colocado de forma reglamentaria a cualquiera de las tres alturas que especifica el RIA (0,914m - 0,838m – 0,762m).

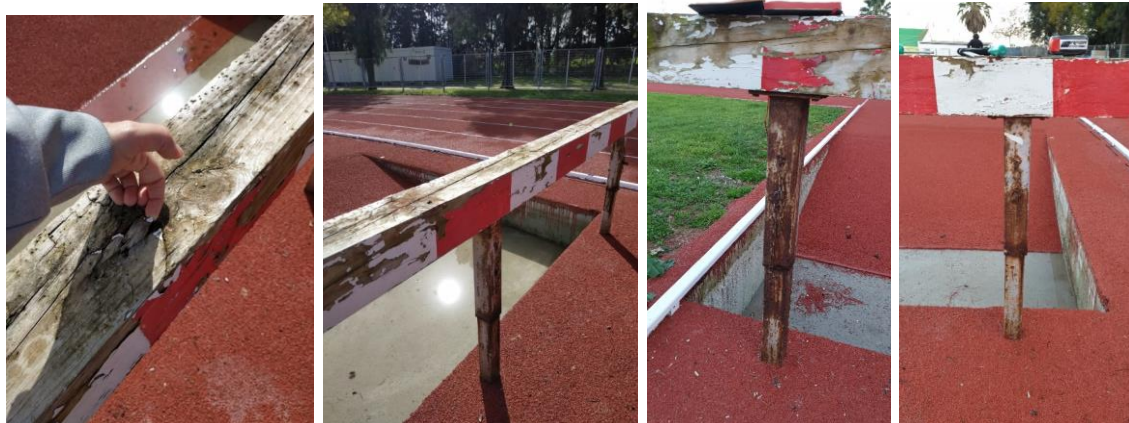
A.4 – Deficiencia con respecto al estado de conservación de la valla de obstáculos:

Actualmente las vallas de obstáculos, tanto la valla fija como las removibles, se encuentran en deficiente estado de conservación tanto la barra superior como la estructura soporte. El estado del travesaño presenta diversas grietas y la superficie está astillada, suponiendo un peligro para los atletas.

El mal estado de conservación del travesaño y de los anclajes al suelo impide que el obstáculo en su conjunto sea funcional y ajustable de acuerdo con lo señalado en el RIA.

Deberá sustituirse el obstáculo de la ría por uno nuevo, con un travesaño que no suponga ningún riesgo para la integridad física de los competidores y con unos anclajes y pasadores que permitan su colocación a las tres alturas que señala el Reglamento Internacional de Atletismo (0,762m – 0,838m – 0,914m – con una tolerancia de $\pm 0,003$ m), además de evitar cualquier movimiento de este durante el apoyo del atleta en el travesaño.

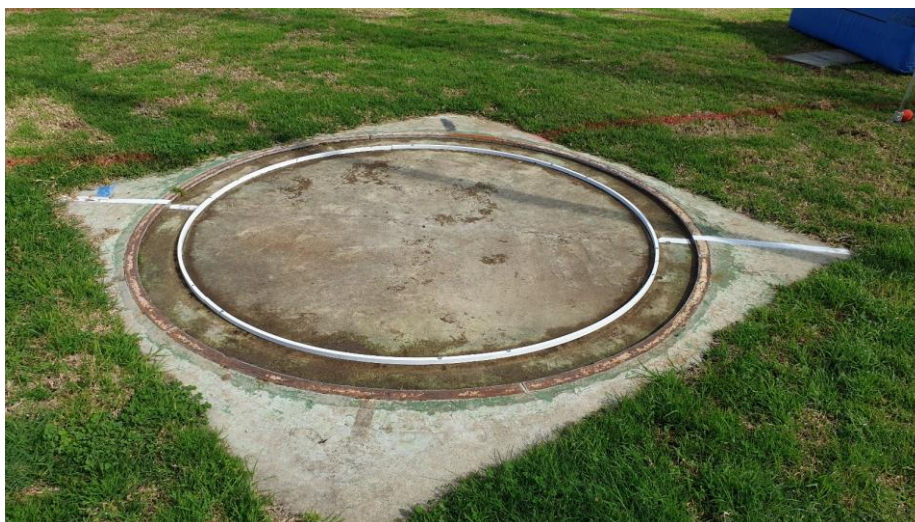
B.1 – Deficiencia con respecto al círculo de peso:

Como se comprueba en la visita realizada, la parte superior del aro del círculo no está al mismo nivel que el terreno exterior. Además, el suelo interior del círculo tiene algunas zonas degradadas y no reglamentarias al no constituir una superficie firme y uniforme.

Deberá igualarse el exterior del aro delimitador del círculo de peso a la superficie exterior con un material adecuado. Además, deberá adecuarse la superficie interior a lo que se indica en el RIA, presentando un acabado firme y no resbaladizo.

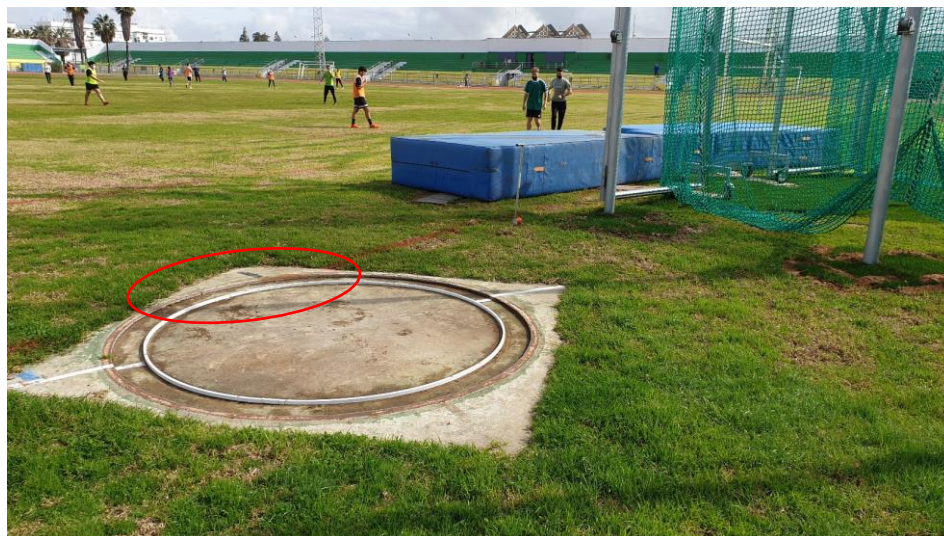
B.2 – Deficiencia con respecto a la inexistencia de contenedor en círculo de peso:

El círculo no es reglamentario dado que carece del preceptivo contenedor.

Todas estas deficiencias relativas al círculo deben ser corregidas y el contenedor que se haya de colocar ha de hacerse conforme a como dispone el Reglamento de la WA, es decir, *“blanco y estará hecho de madera o cualquier otro material apropiado, en forma de arco, de modo que su borde interior se alinee con el borde interior del aro del círculo y sea perpendicular a la superficie del círculo. Estará colocado de tal forma que su centro corresponda con el eje central del sector de caída (ver Figura RT33) y estará sólidamente fijado al suelo o al hormigón que rodea al círculo”*, y, cumplirá con las dimensiones que se especifican en el dibujo siguiente:

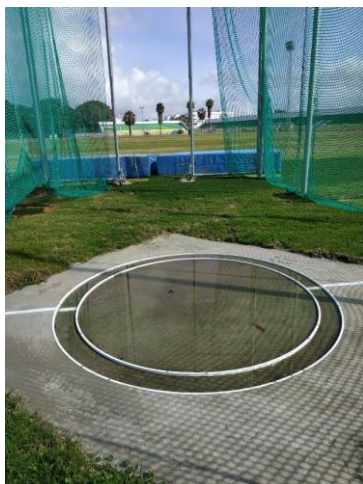
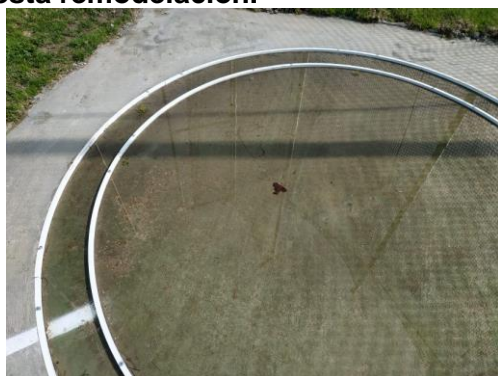
C.1 – Deficiencia con respecto a los círculos de disco y martillo:

Como se comprueba en la visita realizada, únicamente se dispone de un círculo para la realización de los concursos y la parte superior del aro del círculo no está al mismo nivel que el terreno exterior. Además, el suelo interior del círculo tiene algunas zonas degradadas y no reglamentarias al no constituir una superficie firme y uniforme.

Deberá igualarse el exterior del aro delimitador del círculo de disco a la superficie exterior con un material adecuado. Además, deberá adecuarse la superficie interior a lo que se indica en el RIA, presentando un acabado firme y no resbaladizo. El diámetro del círculo deberá ser de 2,50m una vez se realice esta remodelación.

La disposición de los círculos debe ser corregida de forma que, o bien con círculos tangenciales o con círculos concéntricos, se cumpla con la normativa actual.

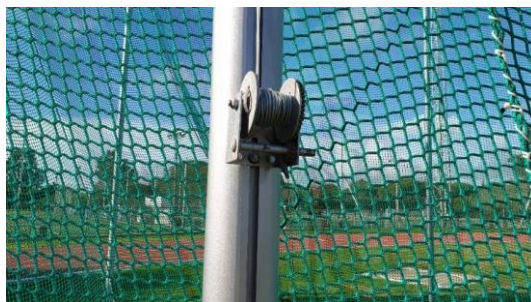
C.2 – Deficiencia con respecto a la jaula protectora:

En el momento en el que los homologadores visitaron la instalación, algunas de las manivelas de subida y bajada de la red de protección estaban estropeadas.

La instalación debe dotarse de una jaula completa, reglamentaria y perfectamente operativa, cuyo correcto funcionamiento pueda ser chequeado por los homologadores.

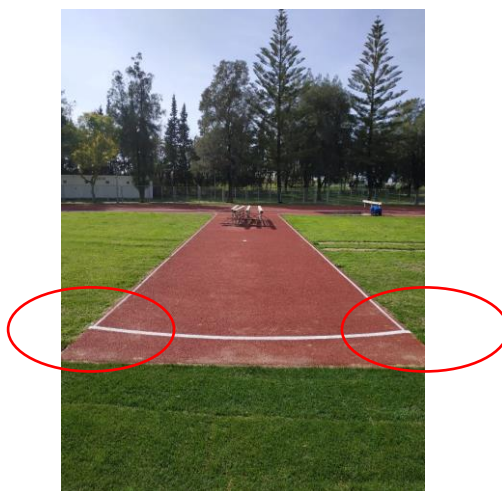
D.1 – Deficiencia con respecto a la delimitación del pasillo:

Según se comprueba en la instalación, el pasillo de jabalina carece de dichas líneas a ambos lados del arco, de hecho, ni siquiera hay sintético en esas zonas:

La disposición del pasillo de jabalina debe ser corregida de forma que se cumpla con la normativa actual en cuanto a su señalización:

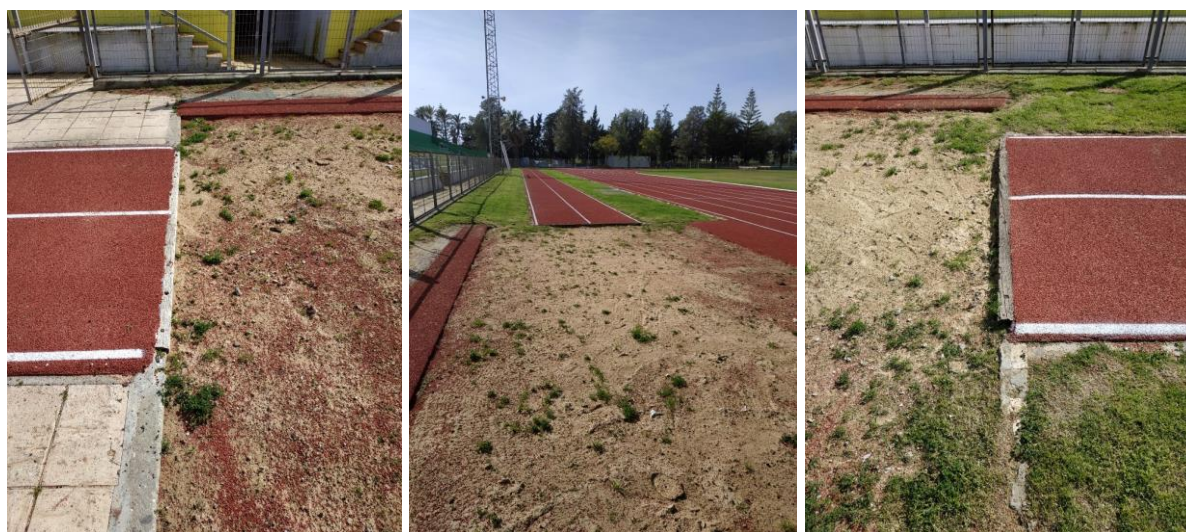
E.1 – Deficiencia con respecto al borde del foso de caídas:

En la instalación se dispone únicamente de un foso de caídas central, situado en la mitad de la recta de meta. Dicho foso carece de esos bordes tal como se especifican en la anterior normativa. Además, en el inicio del foso hay una madera bastante deteriorada que supone un peligro para el atleta.

Deberán adaptarse los bordes del foso, además de sustituir o retirar el tablón de madera existente por otro que se encuentre en buen estado.

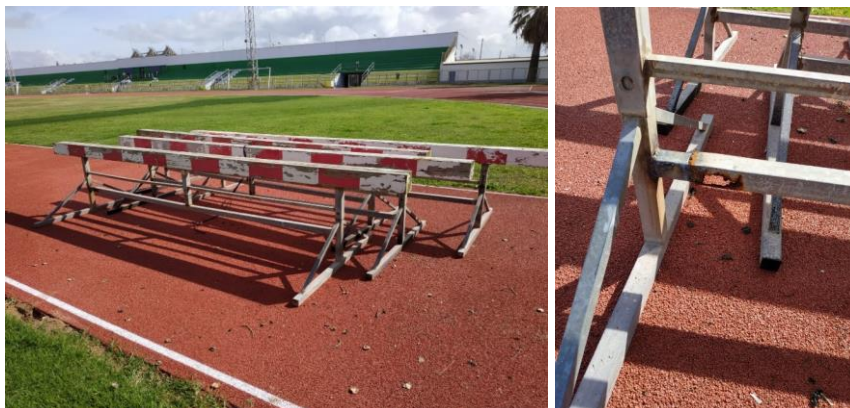
A.1.- Obstáculos móviles.

Los cuatro obstáculos móviles que se han podido observar en la instalación se encuentran en un estado de conservación inadecuado para su utilización en competiciones de esta disciplina, habiendo aparecido en su travesaño grietas y algunas zonas astilladas.

Tampoco permiten ser fijados a las tres alturas que señala la Regla Técnica 23.5.

Aunque no impida la obtención del certificado de homologación debido a que se considera material no fijo, se recomienda encarecidamente que se acometa la adecuación de las vallas de obstáculos móviles para que se puedan adecuar a las tres alturas citadas en el libro de Normas Técnicas de World Athletics, así como su correcto estado de mantenimiento en cuanto a estructura y barra superior de madera, que ahora mismo presenta un riesgo para los atletas al encontrarse en mal estado.
